Gewijzigde ophanging  
van de tankpomp

740, 760

### Gewijzigde ophanging van de tankpomp

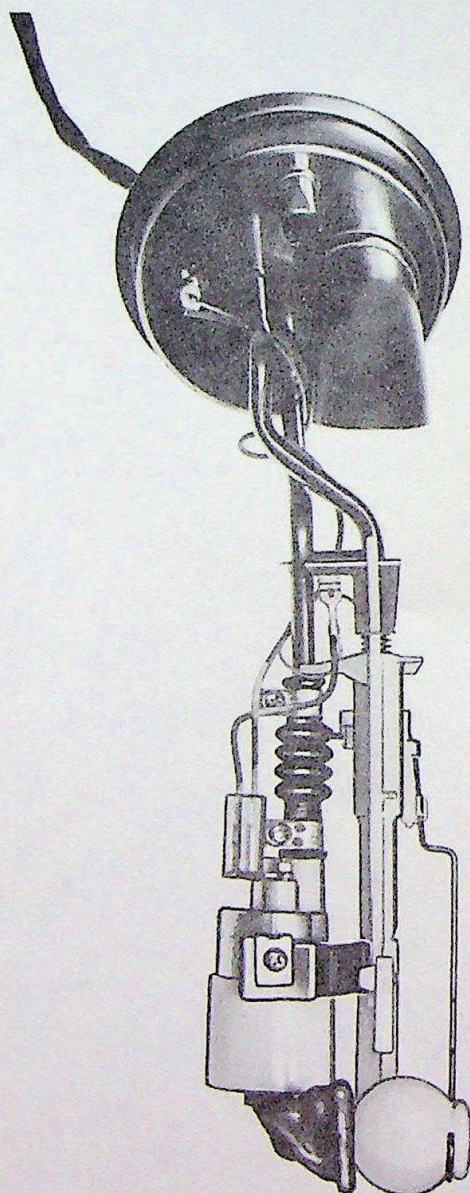
136 961 b

Met ingang van het modeljaar 1985 is een gewijzigde ophanging van de tankpomp bij de 740 en 760 ingevoerd.

De wijziging betekent een trillingsisolatie van de tankpomp met als gevolg een lager geluidsnivo en een grotere betrouwbaarheid wat betreft brandstoflekkage bij aansluitingen, zodat motorstoringen vermeden kunnen worden.

Bij problemen, zoals hierboven beschreven, kunnen oude tankvlotterelementen in de huidige uitvoering gewijzigd worden.

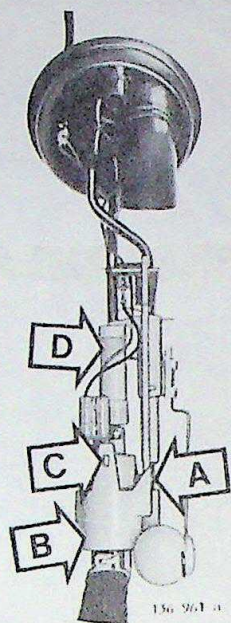
Verwijder de bevestigingsbout A.

Trek de blokkering C recht naar buiten en verwijder steun B van de brandstofpomp.

Verwijder de verbindingbuis D.

**N.B.** Zorg ervoor de bedrading niet te beschadigen.

**N.B.** Plastic verbindingbuis alleen bij modeljaar 1984.

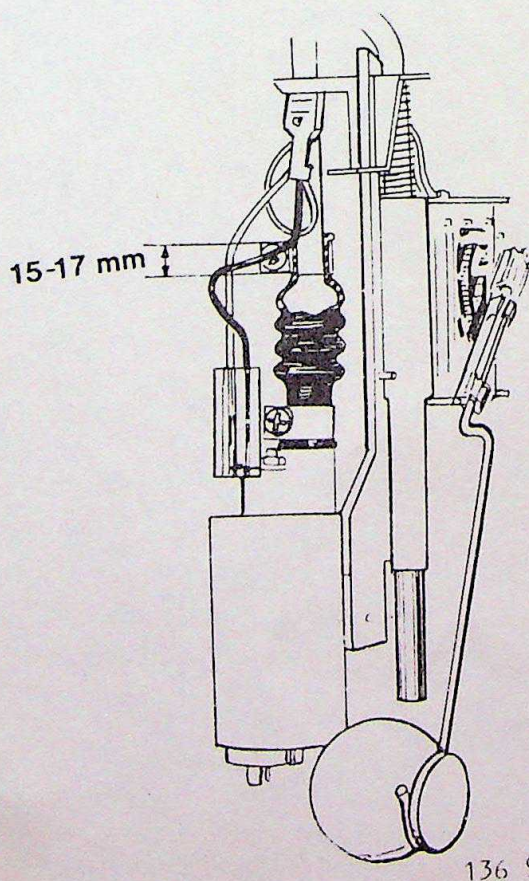
Zet de rubber balg met de lange hals op de pomp vast.

Draai de slangklem volgens de afbeelding.

Schuif de rubber balg op de zuigbuis, zodat deze 15-17 mm in de bovenste hals van de balg steekt.
