## Service Bulletin

BETR.  
Tankvlotterelement

740/760

### Rubber balg van tankpomp vervangen bij losgenomen tankvlotterelement

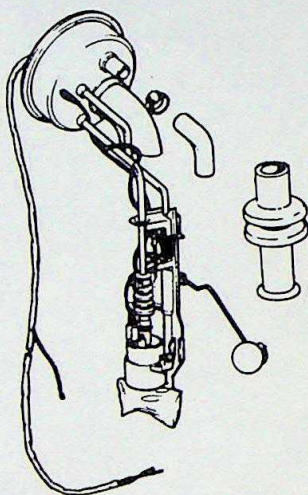
De rubber balg is nu gemaakt van een materiaal dat beter tegen "zure" brandstoffen bestand is. Volvo O/N 1 367 657-2 (voor de oude tankpomp). Volvo O/N 1 389 440-7 (alleen bij vervangen door een grotere pomp).

N.B! Dit geldt niet voor auto's met buisgever. Deze hebben de nieuwe balg al sinds het begin van de produktie.

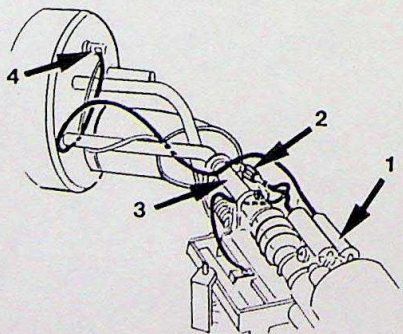
#### Oude kabelboom vervangen

1. De tankpomp (2 moeren)
2. De platte pen
3. Knip het kabelschoentje van de zwarte kabel
4. Maak met behulp van een soldeerbout de rode kabel los van het tankvlotterelement

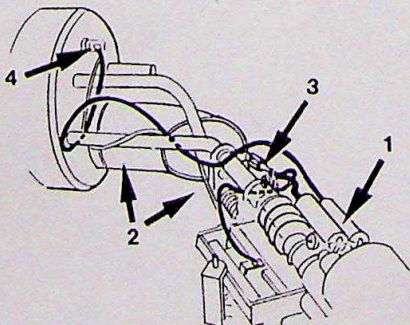
#### Nieuwe kabelboom aanbrengen

1. De tankpomp
2. Trek de draden volgens de afbeelding
3. Maak de gele massakabel samen met de zwarte kabel in een nieuw kabelschoentje vast. Sluit de platte pen aan
4. Soldeer 4 met een soldeerbout vast
