## Service Bulletin

Kabelboom van het dashboard

740/760

### Kabelboom van het dashboard vastzetten

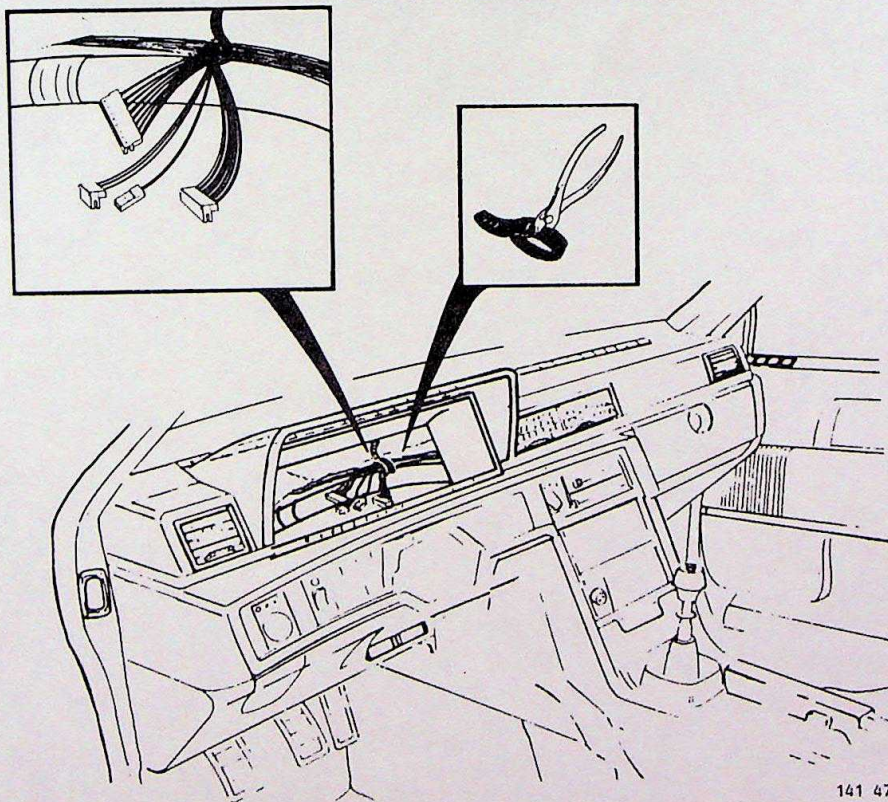
141 473

De kabelboom van het dashboard is nu vastgezet in de aantrekklem die zich op het luchtkanaal, onmiddellijk vóór de rechterkant van het instrumentenpaneel bevindt. Daardoor wordt vermeden, dat de kabelboom tegen de rand van het dashboard schuurt. Deze wijziging is ingevoerd met ingang van de volgende chassisnummers:

Als het instrumentenpaneel moet worden verwijderd, moet de aantrekklem worden doorgeknijpt.

Bij het aanbrengen van het instrumentenpaneel moet de kabelboom weer met een nieuwe aantrekklem worden vastgezet.
