## Service Bulletin

Vacuümslangen

740 GLE/Turbo

### Aansluiten van vacuümslangen bij 740 GLE/Turbo

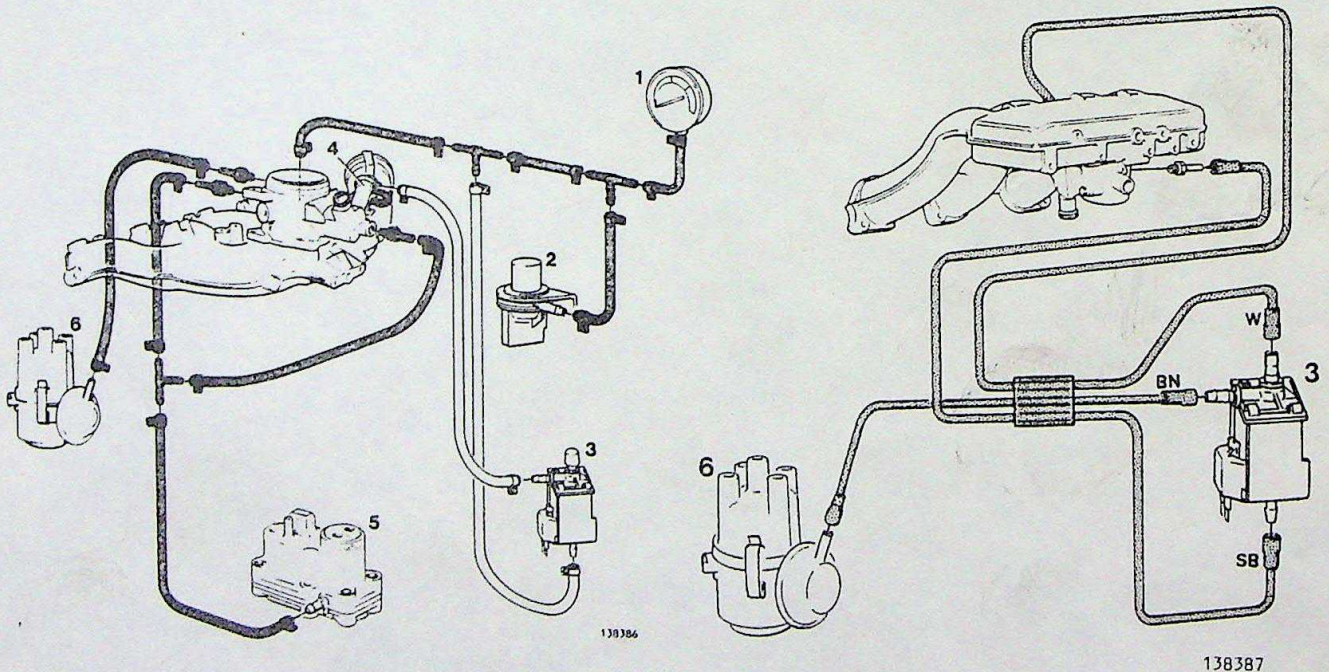
#### B19ET met AC-compensatie

De witte leidingen laten de aansluiting van de magneetklep op het AC-compensatiesysteem zien.

Als de turbo "laadt", heerst er in de inlaatpijp overdruk, zodat het van belang is dat er op alle slangaansluitingen slangklemmen gebruikt worden.

Vacuümleidingen van polyamide worden niet bij turbo-motoren gebruikt.

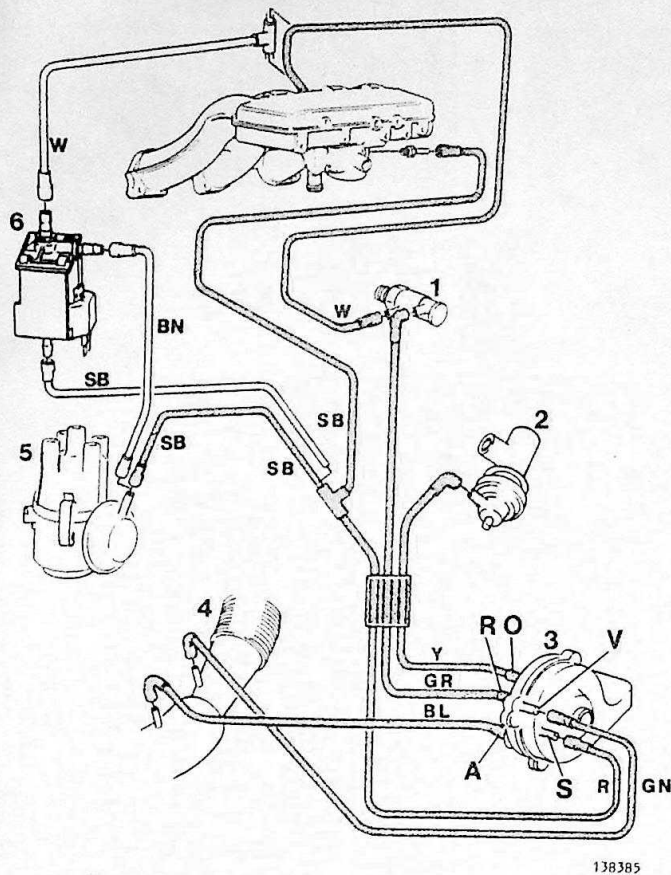
#### B19E en B23E met AC-compensatie

##### Kleurcodes

- 1 = laaddrukmeter
- 2 = drukregelaar
- 3 = magneetklep
- 4 = vacuümklep
- 5 = dempdrukregelaar
- 6 = stroomverdelers

- W = Wit
- BN = Bruin
- SB = Zwart

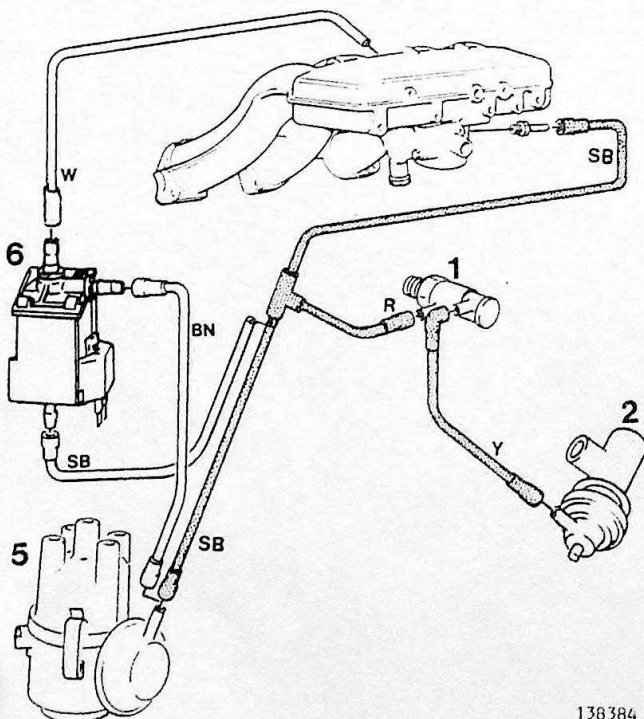
### Recirculatie van uitlaatgassen (EGR), type trap-loos, met AC-compensatie

Het systeem wordt toegepast bij B23E-motoren met **automatische** versnellingsbak in de Nordic-uitvoering en voor Zwitserland.

De witte leidingen tonen de aansluiting van de magneetklep op het AC-compensatiesysteem.

- 1 = thermostaatklep
- 2 = vacuümklep (EGR-klep)
- 3 = vacuümversterker
- 4 = inlaatslang (luchtfilter)
- 5 = stroomverdeler
- 6 = magneetklep

### Kleurcodes

- R = Rood
- W = Wit
- Y = Geel
- BL = Blauw
- GN = Groen
- GR = Grijs
- SB = Zwart
