## Service Bulletin

Beschadiging van de indicatiering van het vliegwiel

700/900

### Rijgedragproblemen bij auto's met een beschadigde indicatiering van het vliegwiel

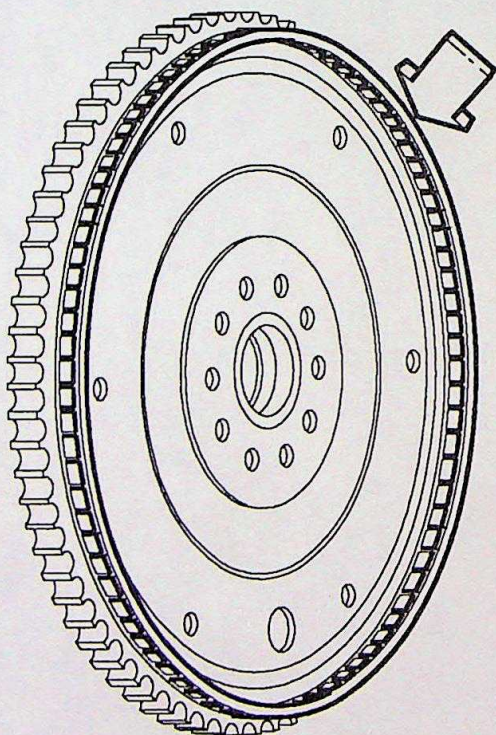
2100009A

De oorzaak van deze problemen kan o.a. beschadiging van de indicatiering zijn.

De indicatiering en het vliegwiel zitten aan de koppelvormer van de versnellingsbak vast.

De indicatiering is **erg** gevoelig voor mechanische invloeden. Bij beschadiging van de ring krijgt de impulsgever onjuiste signalen en stuurt deze dan naar de regeleenheid door met motorstoringen en niet starten als gevolg.

Ook kleine beschadigingen van de indicatiering, kleiner dan 1 mm, kunnen motorstoringen veroorzaken.

Beschadiging kan b.v. optreden, als men probeert om de motor te tornen door met een schroevendraaier op de indicatiering te drukken. Dit is dus niet toegestaan.

Beschadiging kan ook optreden, als men de motor en de versnellingsbak in- of uittakelt.
