Grupp Group		8		PV 445, P 210		VOLVO Reservdelskatalog Parts catalogue	
Sida Page		Utgåva Issue		Framskärmar, hjulhus- och skyddsplåtar, främre stänkskydd		Front fenders, wheel valances and protector plates, front mudflaps	
Pos Fig.	Antal Qty.	Benämning	Description	Det. nr Part No.	Anmärkning Notes		
1	1	Framskärm, V	Fender, L	87503	1)		
2	1	Framskärm, H	Fender, R	87504	1)		
3	erf	Kåderband	Strip	13220			
	16	Skruv	Bolt	902279	2)		
	8	Skruv	Bolt	902280	2)		
4	16	Skruv	Screw	106817	3)		
	8	Skruv	Screw	921823	3)		
	24	Fjäderbricka	Spring washer	906990	2)		
	8	Fjäderbricka	Spring washer	906990	3)		
5	18	Bricka, rund	Washer, round	120660			
	6	Bricka, fyrkantig	Washer, square	83580			
6	2	Stag	Stay	86978			
7	4	Skruv	Bolt	902254			
8	4	Mutter	Nut	906575			
9	4	Bricka	Washer	120175			
10	4	Fjäderbricka	Spring washer	906987			
11	2	Stänkskydd	Mudflap	657479			
	6	Skruv	Bolt	902253	2)		
	6	Mutter	Nut	906575	2)		
	6	Bricka	Washer	120175	2)

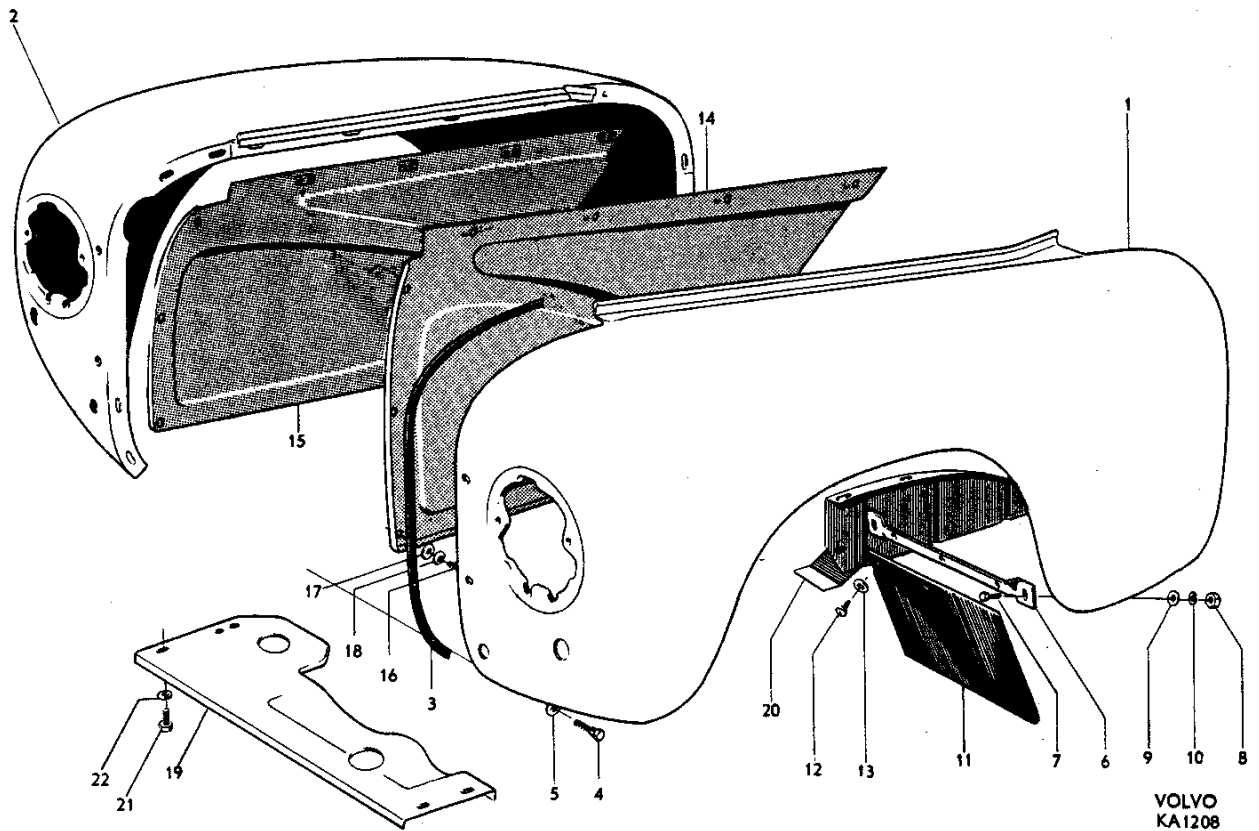
12	6	Skruv	Bolt	107430	3)		
13	6	Bricka	Washer	120175	3)		
14	1	Hjulhusplåt, kompl., V	Wheel valance, cpl., L	86911			
15	1	Hjulhusplåt, kompl., H	Wheel valance, cpl., R	86912			
	8	. Svetsmutter	. Welded nut	951238	2)		
	8	. Plåtmutter	. Speed nut	120402	3)		
16	6	Skruv, hjulhusplåt - framstycke	Bolt, valance - front end	902251			
17	6	Bricka	Washer	11961			
18	6	Fjäderbricka	Spring washer	906987			
	2	Skruv, hjulhusplåt - ram	Bolt, valance - frame	902280	2) 8 x 1,25 x 22		
	2	Skruv, hjulhusplåt - ram	Bolt, valance - frame	921824	3) 5/16" - 18 x 7/8"		
	2	Bricka	Washer	120660			
	2	Fjäderbricka	Spring washer	906990			
19	1	Skyddsplåt, främre	Protector plate, forward	87360	4)		
20	1	Skyddsplåt, V	Protector plate, L	86961			
	1	Skyddsplåt, H	Protector plate, R	86962			
21	12	Skruv	Screw	190665			
22	12	Bricka	Washer	120618

1. För höltågning till blink- och parkerlykta, se service-meddelande grupp 1050-706 nr V 1.
2. Tid. utf.
3. Sen. utf.
4. P 44505 t.o.m. chassi nr 4254.
P 44506 t.o.m. chassi nr 12092.
P 44507 t.o.m. chassi nr 8412.
P 44508 t.o.m. chassi nr 8351.
P 44511 t.o.m. chassi nr 3795.

1. Regarding perforation of holes for flasher and parking lamps, see Service Bulletin Group 1050-706 No. V 1.
2. Early prod.
3. Late prod.
4. P 44505 up to chassis No. 4254.
P 44506 up to chassis No. 12092.
P 44507 up to chassis No. 8412.
P 44508 up to chassis No. 8351.
P 44511 up to chassis No. 3795.
